**ANALISIS KESESUAIAN LAMPU INDIKATOR RADIASI BERDASARKAN  
PERATURAN BAPETEN NO. 4 TAHUN 2020 DI INSTALASI RADIOLOGI RS  
ORTOPEDI PROF. DR. SOEHARSO SURAKARTA**

**Tiara Desti Maharani<sup>1</sup>, Asih Puji Utami<sup>2</sup>, Retno Wati<sup>3</sup>**

Universitas 'Aisyiyah Yogyakarta<sup>1,2,3</sup>

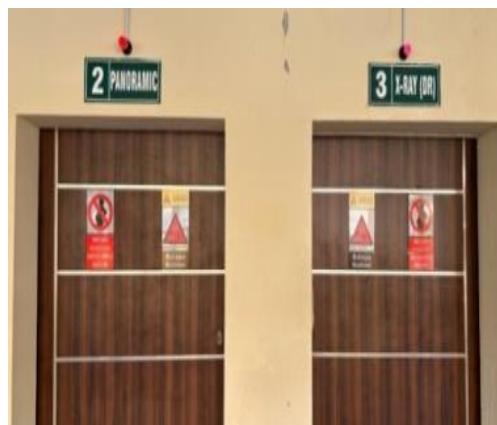
**Gambar 1. Lampu Indikator Radiasi pada Ruang Panoramic dan X-Ray (DR) di Instalasi Radiologi RS Ortopedi Prof. Dr. Soeharso Surakarta**

Gambar 1 menunjukkan lampu indikator radiasi yang dipasang pada bagian luar ruang pemeriksaan. Lampu indikator berwarna merah dan ditempatkan di atas pintu masuk sehingga dapat terlihat dari luar ruang pemeriksaan. Hasil wawancara dengan kepala instalasi radiologi menunjukkan bahwa lampu indikator digunakan sebagai tanda bahwa sedang berlangsung proses penyinaran. *“seharusnya daerah-daerah yang mengandung radiasi wajib dilengkapi dengan lampu indikator yang dipasang di luar ruang pemeriksaan sebagai tanda bahwa sedang berlangsung penyinaran sehingga orang yang tidak berkepentingan tidak masuk ke dalam ruangan” (Informan 1, Kepala Instalasi Radiologi).*

Berdasarkan Tabel 1, seluruh ruang yang diamati telah memiliki lampu indikator radiasi. Namun, pengoperasian lampu indikator pada kelima ruang tersebut masih dilakukan secara manual dan belum terintegrasi secara langsung dengan sistem eksposi pesawat sinar-X. Petugas proteksi radiasi menjelaskan bahwa pada beberapa ruang pemeriksaan, lampu indikator masih menggunakan rangkaian kelistrikan yang sama dengan lampu penerangan ruangan. *“lampu indikator masih menjadi satu rangkaian dengan lampu ruangan sehingga kalau lampu ruangan mati maka lampu indikator juga ikut mati”* (Informan 2, Petugas Proteksi Radiasi). Kondisi tersebut juga disampaikan oleh radiografer. *“memang masih ada yang satu saklar dengan lampu ruangan sehingga kalau lampu ruangan dimatikan indikatornya ikut padam”* (Informan 4, Radiografer).

Berdasarkan hasil wawancara, penggunaan sistem tersebut berkaitan dengan kondisi instalasi kelistrikan yang telah terpasang sebelumnya. Pada salah satu ruang pemeriksaan, lampu indikator masih menggunakan rangkaian yang sama dengan lampu penerangan karena terdapat kesalahan sistem pada saat pembangunan awal. Perubahan sistem tersebut memerlukan biaya, sedangkan sampai penelitian dilakukan belum terdapat tanggapan dari pihak manajemen rumah sakit terkait perbaikan atau perubahan sistem.

Kondisi tersebut menyebabkan lampu indikator dapat ikut padam apabila lampu penerangan ruangan dimatikan atau mengalami gangguan, meskipun proses penyinaran masih berlangsung. Hal tersebut disampaikan oleh radiografer sebagai berikut: *“masih ada yang satu rangkaian dengan lampu ruangan. Jadi kalau lampu ruangan dimatikan, indikator juga ikut mati”* (Informan 4, Radiografer). Dengan demikian, hasil penelitian menunjukkan bahwa aspek pemasangan lampu indikator pada lima ruang yang diamati telah tersedia, ditempatkan di luar ruang pemeriksaan, dan dapat terlihat dari luar ruangan. Sementara itu, aspek fungsi operasional

Sebagai tindak lanjut, rumah sakit disarankan meninjau prosedur pengaktifan lampu indikator, melaksanakan pemeriksaan fungsi secara berkala, serta mengevaluasi rangkaian listrik dan kemungkinan integrasi indikator dengan proses penyinaran sesuai ketentuan yang berlaku. Upaya tersebut perlu dilakukan sebagai bagian dari evaluasi berkelanjutan terhadap dukungan perangkat keselamatan dalam pelayanan radiologi, bukan sebagai respons terhadap insiden yang belum dibuktikan oleh penelitian ini. Penelitian selanjutnya dapat melibatkan seluruh ruang radiologi, melakukan pengujian teknis terhadap kinerja indikator, dan menilai kesesuaiannya dengan persyaratan keselamatan radiasi yang relevan. Dengan cakupan yang lebih luas dan pemeriksaan teknis yang memadai, kajian berikutnya diharapkan dapat memberikan dasar yang lebih kuat untuk menilai keandalan sistem indikator serta merumuskan rekomendasi peningkatan keselamatan yang sesuai dengan kondisi fasilitas.
