## ANALISA MEMPERKUAT BANGUNAN KANDANG AYAM DENGAN SISTEM PEMERIKSAAN, PERHITUNGAN STUKTUR DAN METODE PENANGANANNYA

**Trie Rezky Novianti**

Teknik Sipil, Fakultas Teknik, Universitas Achmad Yani Banjarmasin, Banjarmasin,  
Indonesia

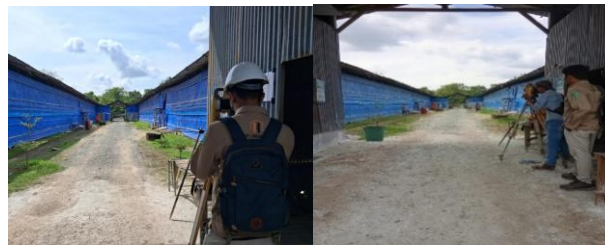
**Gambar 1. Dokumentasi Pengukuran Lapangan**

Dokumentasi pada Gambar 1 memperlihatkan tahapan pelaksanaan pengukuran yang dilakukan secara langsung pada lokasi penelitian. Seluruh aktivitas pengukuran dilaksanakan menggunakan peralatan yang sesuai dengan kebutuhan masing-masing parameter sehingga proses pengambilan data dapat berlangsung secara sistematis. Kehadiran dokumentasi ini juga memperlihatkan bahwa pengumpulan data tidak hanya mengandalkan hasil pencatatan, tetapi didukung oleh proses observasi lapangan yang terdokumentasi. Data yang diperoleh selanjutnya menjadi acuan dalam tahapan pemeriksaan struktur dan evaluasi teknis bangunan.

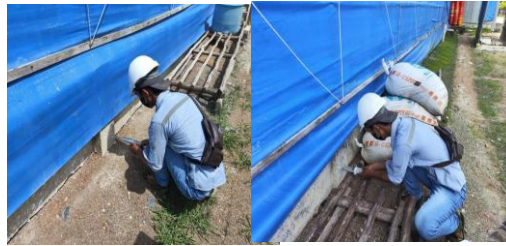
**Gambar 2. Dokumentasi Pengujian *Hammer Test***

Dokumentasi pada Gambar 2 menunjukkan bahwa proses pengujian dilaksanakan secara langsung pada elemen struktur yang telah ditentukan sebelumnya. Pelaksanaan pengujian mengikuti prosedur operasional sehingga hasil pengukuran dapat digunakan sebagai bagian dari evaluasi kondisi bangunan. Setiap titik pemeriksaan didokumentasikan untuk mendukung proses verifikasi data lapangan. Informasi yang diperoleh kemudian digunakan bersama hasil pemeriksaan lainnya pada tahap analisis.

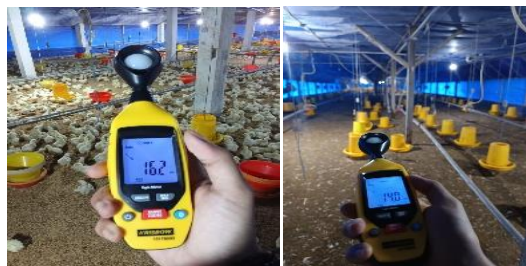
**Gambar 3. Dokumentasi Pengukuran Pencahayaan**

Dokumentasi pada Gambar 3 menggambarkan pelaksanaan pengukuran pencahayaan menggunakan alat ukur yang sesuai dengan parameter yang diamati. Pengambilan data dilakukan pada lokasi yang mewakili kondisi bangunan sehingga hasil pengukuran dapat memberikan informasi mengenai kondisi lingkungan secara umum. Seluruh hasil dicatat sebagai bagian dari data penelitian dan selanjutnya disajikan dalam bentuk tabulasi. Dokumentasi ini juga memperkuat keabsahan proses pengumpulan data lapangan.

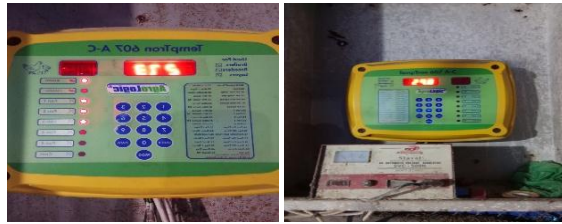
**Gambar 4. Dokumentasi Pengukuran Suhu Ruang Kandang**

Gambar 4 memperlihatkan proses pengambilan data suhu yang dilakukan secara langsung pada area penelitian. Pelaksanaan pengukuran mengikuti tahapan yang telah direncanakan sehingga setiap titik pengamatan memperoleh perlakuan yang sama. Seluruh hasil dicatat sebagai bagian dari data primer penelitian. Informasi tersebut kemudian digunakan bersama parameter lingkungan lainnya dalam proses evaluasi.

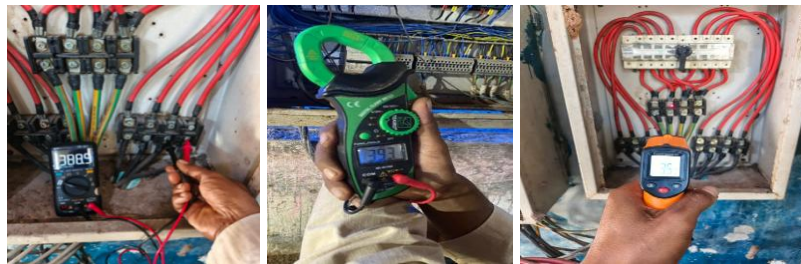
**Gambar 5. Dokumentasi Pengukuran Tegangan Sistem MEP**

Dokumentasi pada Gambar 5 pelaksanaan pemeriksaan pada instalasi listrik bangunan menggunakan alat ukur yang sesuai. Kegiatan ini melengkapi pemeriksaan terhadap komponen bangunan selain struktur utama sehingga evaluasi dapat dilakukan secara lebih komprehensif. Seluruh hasil pengukuran dicatat sebagai bagian dari data penelitian dan selanjutnya dibandingkan dengan standar yang digunakan. Dengan demikian, proses evaluasi tidak hanya berfokus pada elemen struktur, tetapi juga pada sistem penunjang operasional bangunan.
